Kangasalan Kuohulahden rannan ulkoilureitti

Kuukauden suunnitelmana esitellään Kangasalalle viime kesäksi valmistunut aiemmin ongelmallinen keskustaan johtava kevyen liikenteen reitti.

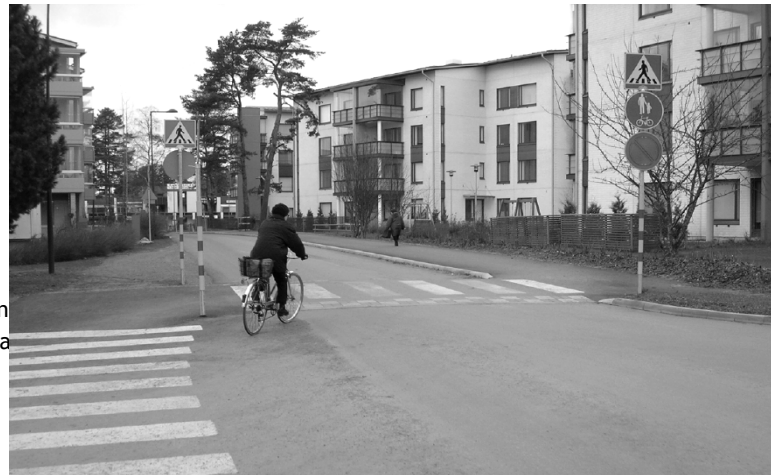
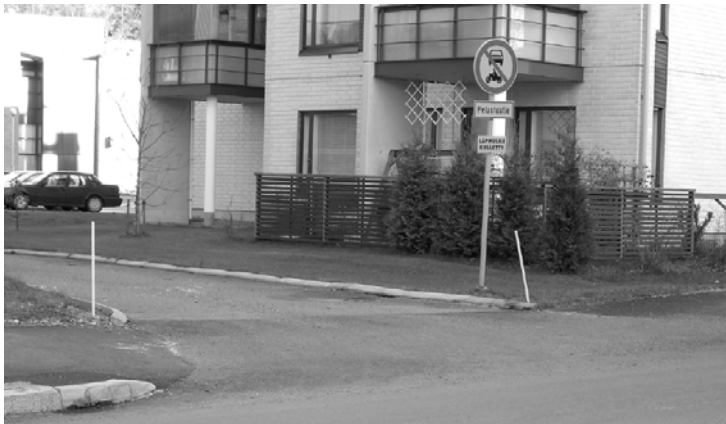
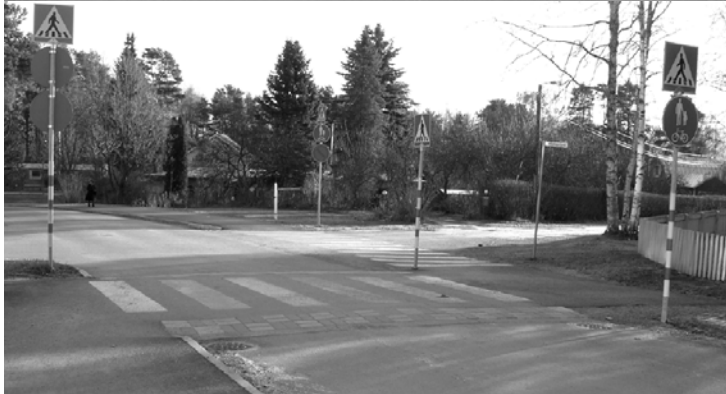
Tienvarsipaikoitus reunakiven puolella loppui välittömästi. Väylä tuntui tulevan tarpeeseen, sillä sen käyttöön totuttiin heti. Korotettu suojatie on helposti pyörällä ylitettävissä, ja autot ajavat sen yli hidastaen.

Kerrostalotontin pelastustien liittymä on rakennettu kuin katuliittymä, mikä on liikenneturvallisuuden kannalta hämäävää, ja jyrkät asfalttiluiskat pyörätiellä pakottavat turhaan hidastamaan. Nopeammin ajavat ohittavat koko korttelin ajoradan puolella ja vielä seuraavankin, jossa on pari epäonnistunutta graniittireunakiveä. Säännöllisesti reittiä käyttävät pyöräilijät oppivat nopeasti tuntemaan ja ohittamaan ajorataa pitkin hankalasti ajettavat ja hidastavat reitin yksityiskohdat.

Alun perin tien itäpäässä ei ollut lainkaan luiskattua liittymäpaikkaa pyöräilijälle, vaikka kohdalla on parikin kerrostalo-yhtiötä. Jälkikäteen reunakivi luiskattiin kadun päässä asfalttimöykylä, jotta kevyen liikenteen väylälle pääsee ajamaan. Usein unohtuu, että pyörätielle täytyy päästä kesken korttelinkin, jos väylä on vain toisella puolen tietä.

Korotettu suojatie on rakennettu huolellisesti laatoista ja erotettu ajoradasta tasoon asennetulla reunakivellä. Loivan, noin puoli metriä leveän luiskan yli ajorataa pitkin on mukava ja sujuva ajaa pyörällä. Jos pyörätien luiskat tehtäisiin yhtä miellyttäväksi ajaa, olisi suorastaan ilo pyörällä.
